AVALIAÇÃO DA DURABILIDADE DE REVESTIMENTOS DE FACHADA EM PEDRA ATRAVÉS DA INSPEÇÃO DE EDIFÍCIOS

Dissertação submetida para satisfação parcial dos requisitos do grau de
MESTRE EM ENGENHARIA CIVIL — ESPECIALIZAÇÃO EM CONSTRUÇÕES

JUNHO DE 2018

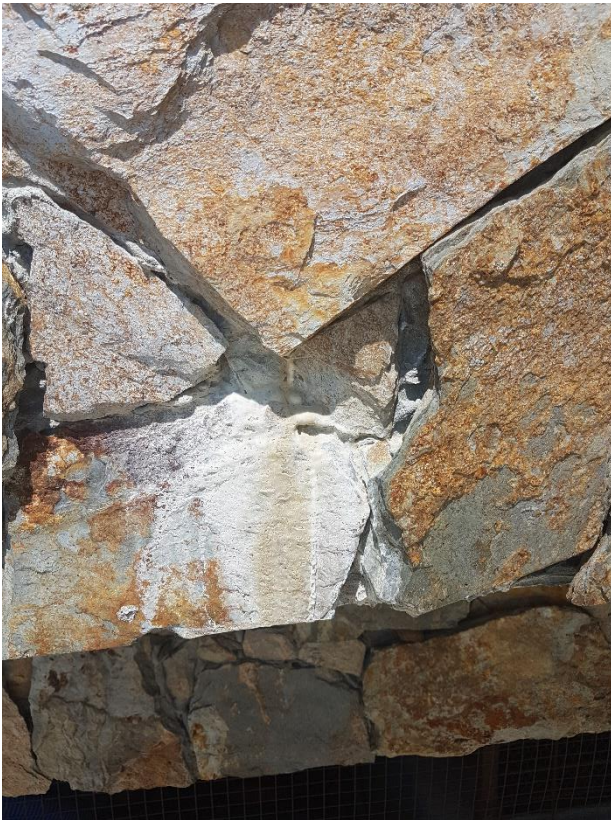
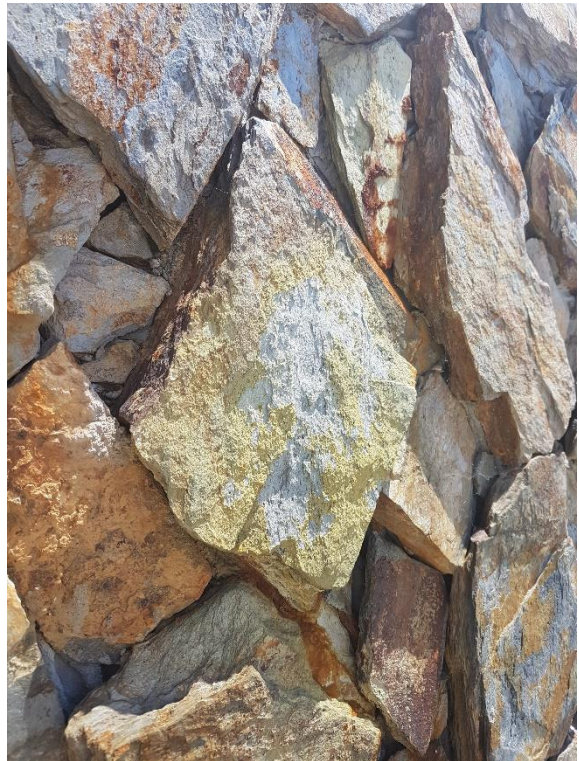
<p>O xisto foi recolhido da natureza e colocado no muro sem qualquer tipo de tratamento.</p> <p>O revestimento foi aplicado sem qualquer projeto ou planeamento.</p>
--
